Kumla 1:25

Kumla 11

| Besiktningsdatum | 2026-05-04 |
| Besiktningsföretag | OBM Besiktningsservice AB |

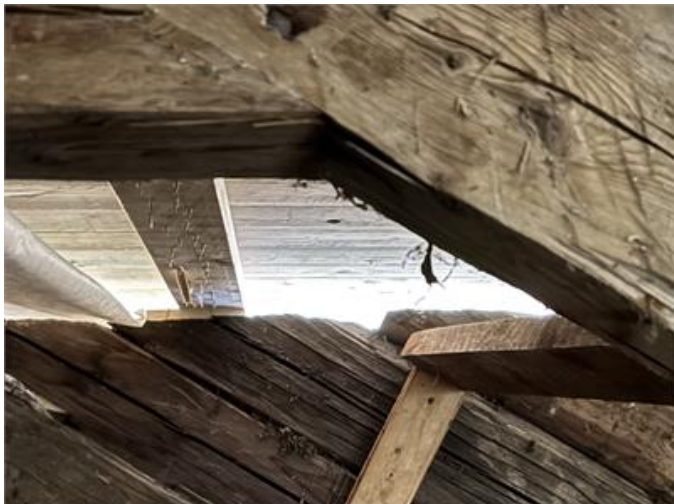
| Besiktningresultat | | | | | |
|---|---|---|---|---|---|
| <b>Vind</b> | | X | | | - Del av isolering saknas i bjälklaget. vilket bör kontrolleras och åtgärdas.<br>- Efter att ett nytt tak har monterats så förekommer otätheter i gavlarna, vilket bör åtgärdas. |

Bilden är tagen på vinden och visar otätheter mot gavel efter takomläggning.

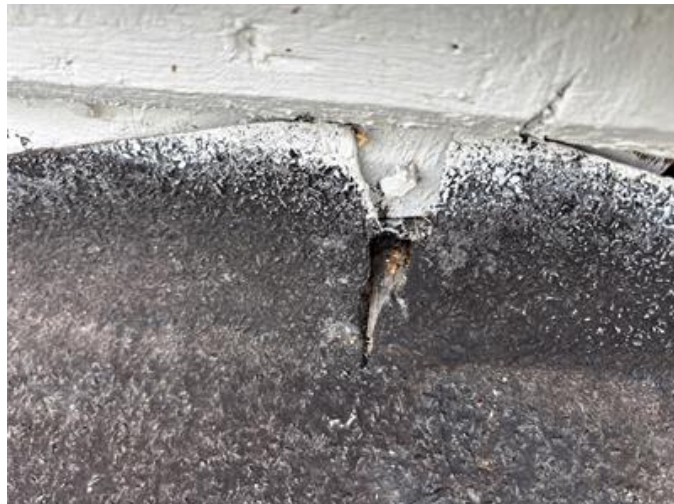
| <b>Besiktningresultat</b> | | | | | |
|---|---|---|---|---|---|
| Tak över entréhall | | X | | | - Låglutande tak, se därför info på protokollets näst sista sida pos. 1.<br>- Ståndskiva saknas mellan takpapp och fasad och otätheter förekommer, vilket kan leda till läckage. |

Bilden är tagen på tak över entré och visar otäthet i takpapp.
